No. Caso ARCO : 5900072  
No. Radicado Orfeo : 20215310045562  
Fecha radicación : 21/07/2021  
Tipo Actuación : Contravención  
Dirección de los hechos : CARRERA 7 A ESTE # 2 C - 05 ESTE  
Localidad : Santa Fe

**Asunto:** Diagnóstico Técnico en atención al Evento SIRE No. 5376611

**DIAGNÓSTICO TÉCNICO – DI No. 15721**  
**SUBDIRECCIÓN DE ANÁLISIS DE RIESGOS Y EFECTOS DE CAMBIO CLIMÁTICO**  
**GRUPO ASISTENCIA TÉCNICA**  
**EVENTO SIRE 5376611**

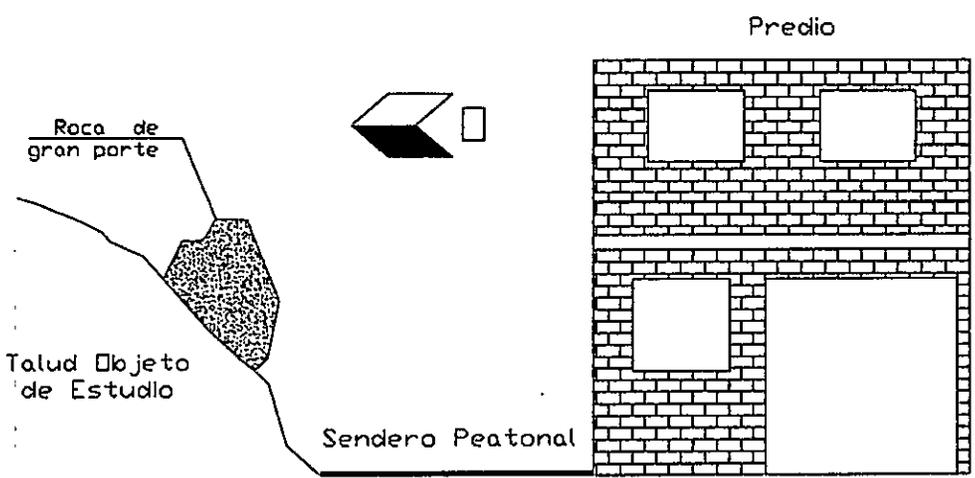
Hacia el costado suroccidental de la vivienda objeto de estudio, se identifica un talud de aproximadamente 8.0m de alto y 50.0m de longitud, revestido por una capa vegetal densa, que cuenta con individuos arbóreos de más de 5.0m de altura. El día 02 de mayo se presentó el colapso de un árbol ubicado en la zona del talud que se localiza hacia el costado suroccidental del inmueble de la Carrera 7A Este No. 2C – 05, este colapso no afecta a la vivienda; sin embargo, ocasiona el desconfinamiento del material de relleno de la ladera y de una roca que se localiza al parecer a 2.0m de la base del talud, la cual se encuentra fracturada, permitiendo la filtración de agua que desencadenaría un movimiento en masa del terreno y la roca, (Ver imagen 2 y fotografías 3 – 6).

Es importante resaltar, que se evidencia la existencia de un sendero peatonal de alrededor de 2.0 de ancho y 30.0 de longitud, se localiza en medio del predio y el talud objeto de estudio y que permite un recorrido más corto para el acceso a las viviendas colindantes al predio de la Carrera 7A Este No. 2C – 05. Este camino se podría ver afectado, de presentarse el movimiento en masa anteriormente mencionado, (Ver imagen 2 y fotografías 3 – 6).

Imagen 2. Perfil de la zona inspeccionada (Corte A-A')

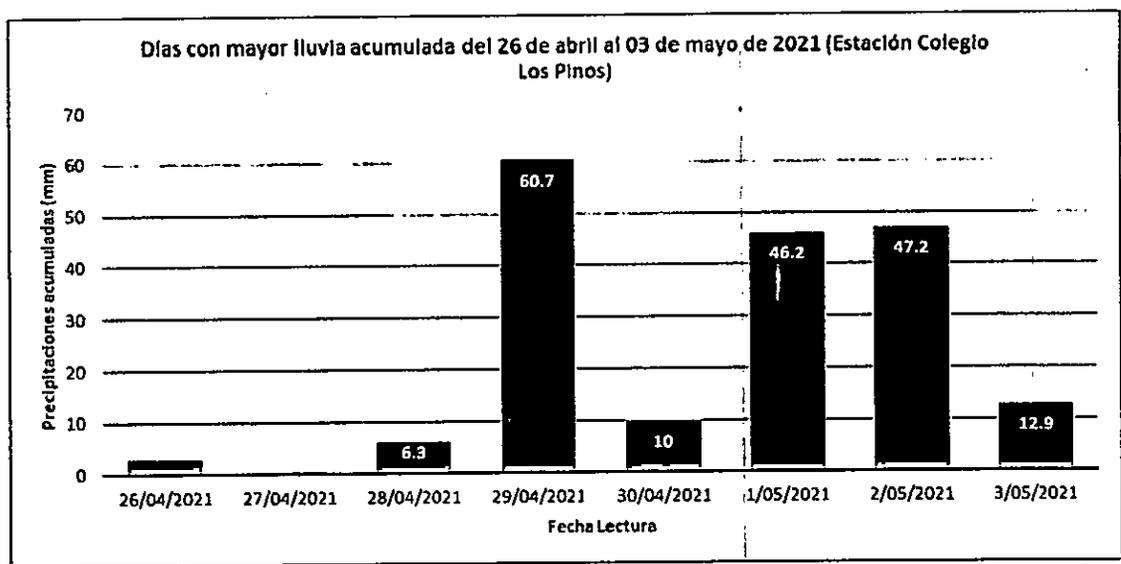
Grafica 1. Precipitaciones lluvia acumulada de los días 26 de abril al 03 de mayo del año 2021 – Estación Colegio Los Pinos.

Analizando los datos de precipitación diaria de la estación sobre el sector de la referencia, se evidencia que desde el día 29 de abril de 2021, se presentaron aportes considerablemente, que posiblemente generó una saturación en el terreno, donde el acumulado de la lluvia, pudo ser uno de los factores que contribuye al proceso de inestabilidad identificado en el sector.

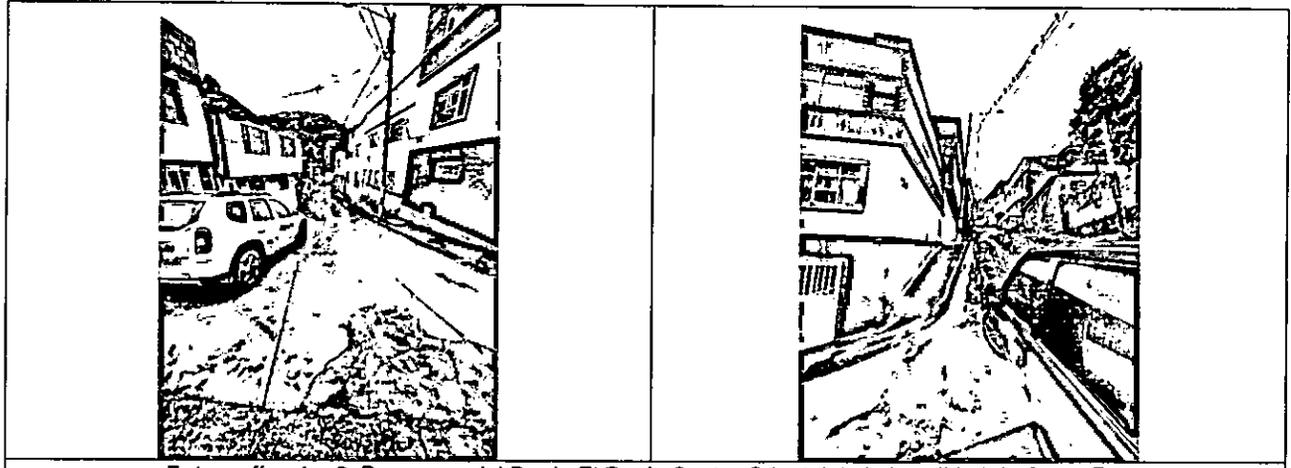
Fotografías 1 y 2. Panorama del Barrio El Rocío Centro Oriental de la Localidad de Santa Fe.

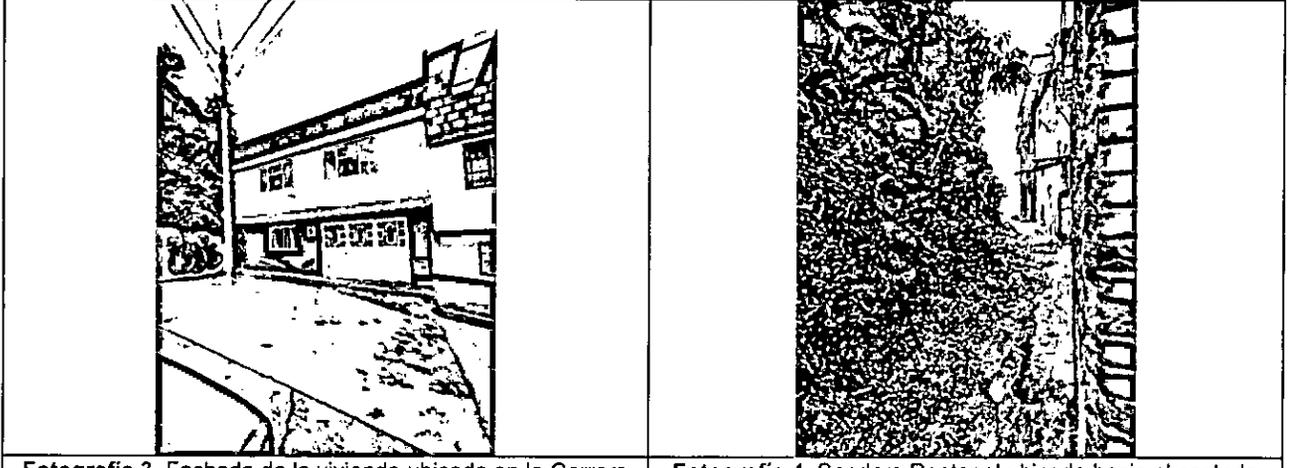
Desde el exterior se inspecciona la vivienda ubicada en la Carrera 7A Este No. 2C – 05, construida aparentemente bajo un sistema estructural de muros en mampostería de carga, de dos niveles. La cual no presenta daños en elementos estructurales y no estructurales causados por el colapso del individuo arbóreo. Sin embargo, está expuesta al posible desplome de una roca de gran porte ubicada en el talud ubicado al costado sur occidental, (Ver imagen 2 y fotografías 3 - 6).

Fotografía 3. Fachada de la vivienda ubicada en la Carrera 7A Este No. 2C - 05.

Fotografía 4. Sendero Peatonal ubicado hacia el costado suroccidental del predio evaluado.

- Dadas las condiciones identificadas en la visita técnica, y el riesgo que estas implican, se recomienda la evacuación preventiva y temporal de la vivienda con nomenclatura Carrera 7A Este No. 2C - 05 y la restricción parcial de uso del sendero peatonal ubicado hacia el costado suroccidental del predio, (ver tabla 2).

- A los responsables del predio de la Carrera 7A Este No. 2C - 05, en el Barrio El Rocío Centro Oriental en la Localidad de Santa Fe, acoger la recomendación de Evacuación temporal y preventiva del inmueble, hasta tanto se realicen las acciones necesarias que garanticen la funcionalidad y la habitabilidad de dicha edificación, así como la estabilidad del talud de corte.

- A la Alcaldía Local de Santa Fe, garantizar la restricción de uso en el sendero peatonal, en el Barrio El Rocío Centro Oriental en la Localidad de Santa Fe, hasta tanto se garanticen las condiciones de estabilidad y seguridad del talud objeto de estudio.
